**PROTOKÓŁ**  
**Z PRZEGLĄDU ROZSZERZONEGO**  
**(przeгляdu okresowego – pięcioletniego)**  
**OBIEKTU MOSTOWEGO**

**OBIEKT: most nad rzeką Morawką**  
**w m. OGŁĘDA SZLACHECKA**

**W CIĄGU DROGI GMINNEJ: OD DROGI KRAJOWEJ NR 57 DO DROGI KRAJOWEJ NR 57 W m. MCHOWO**

Numer ewidencyjny: LNI – 2  
Administrator: Urząd Gminy w Przasnyszu

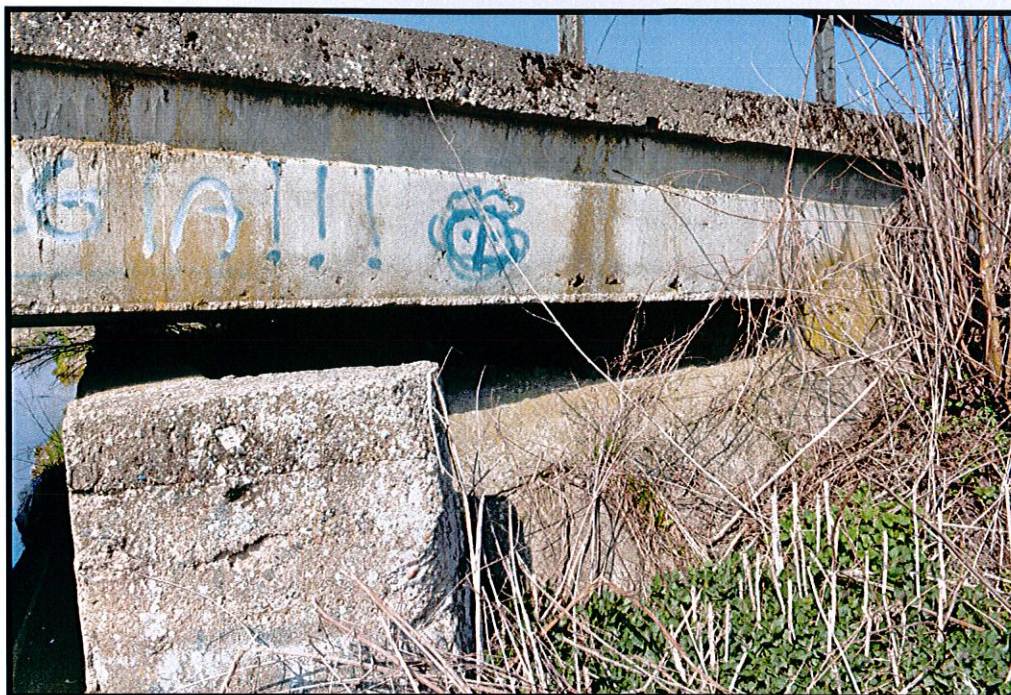
**Fot. 5. Gzyms od spodu i podpora obiektu**

- *Ubytki nasypu*

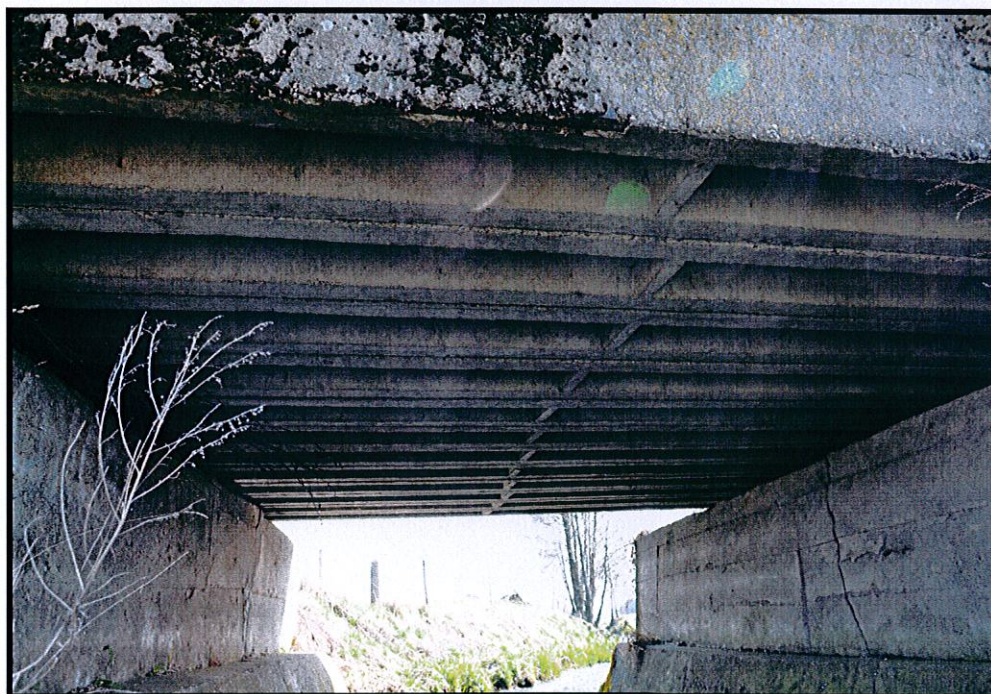
**Fot. 6. Konstrukcja obiektu od spodu**

- *Wykwity na dźwigarach i płycie pomostu*
- *Brak umocnienia koryta rzeki w obrębie mostu*
- *rysy betonu konstrukcji wsporczej*

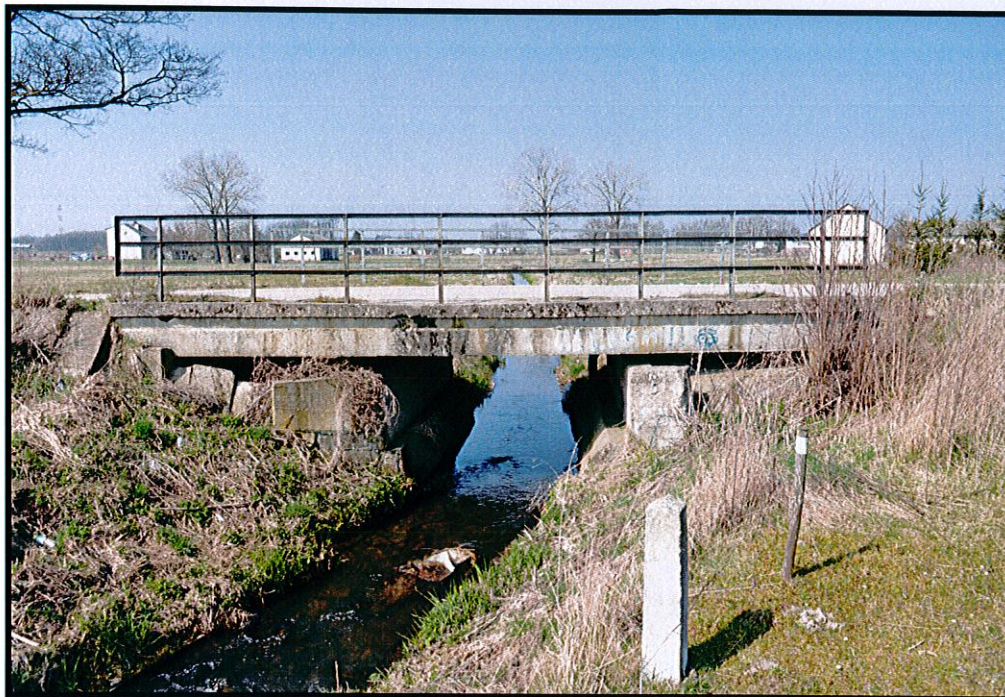
**Fot. 7. Gzyms i podpora obiektu**

- *Ubytki nasypu*
- *Zacieki i wykwyty*
- *Spękania betonu stożków*

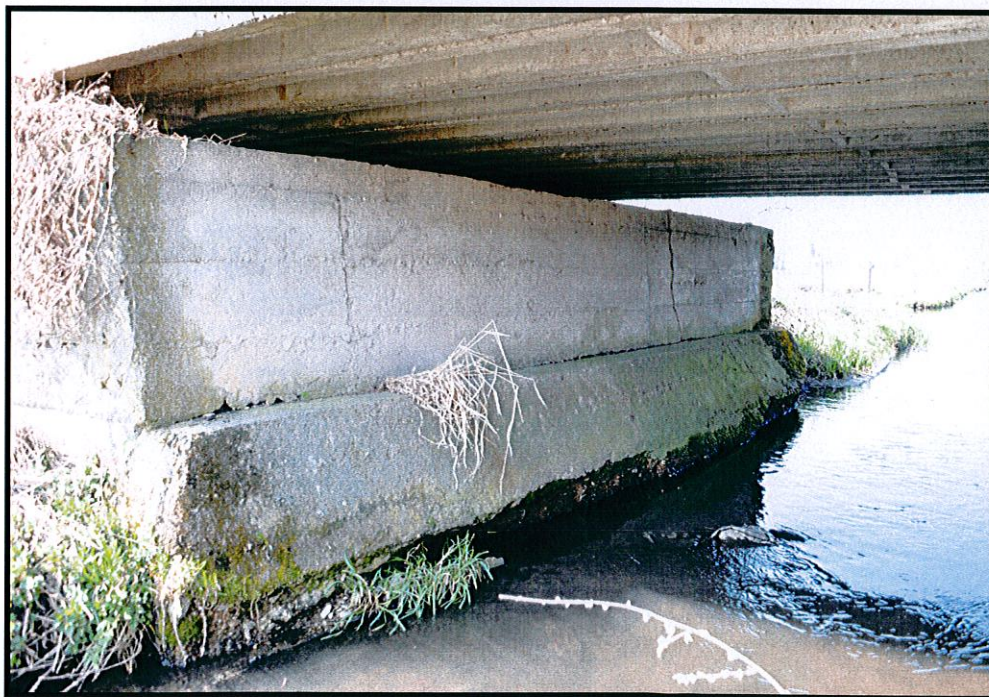
**Fot. 8. Widok na prefabrykowane dźwigary pomostu oraz konstrukcję oporową**

- *Brak narzutu kamiennego konstrukcji oporowej oraz widoczne rysy betonu*
- *Wegetacja roślinna w obrębie mostu*

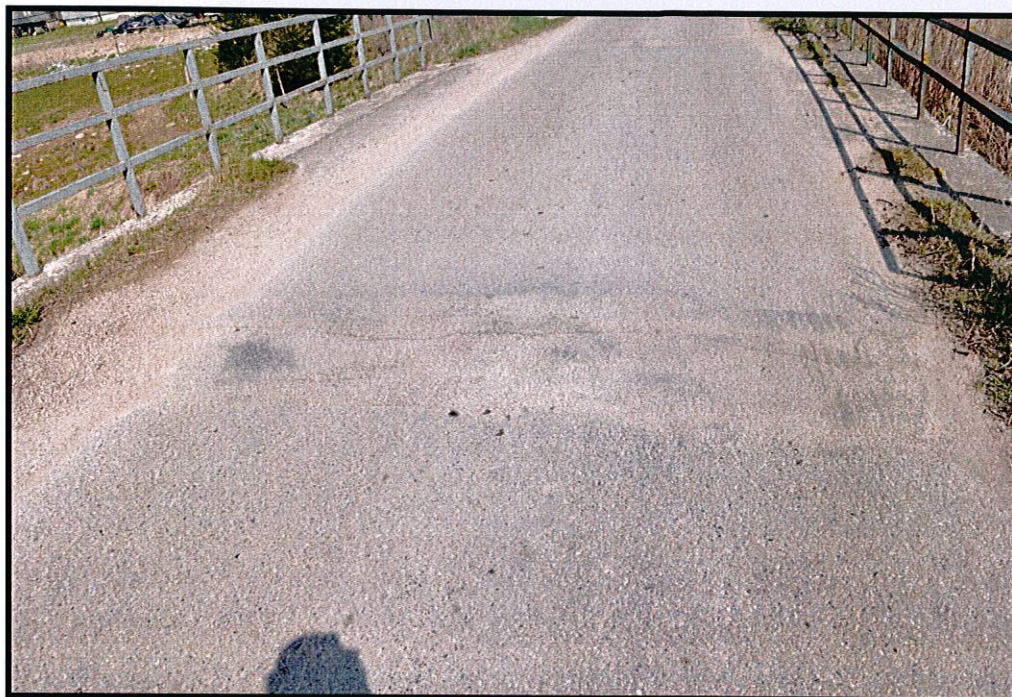
**Fot. 9. Nawierzchnia, pobocza i balustrady**

- *Wegetacja roślinna w obrębie krawędzi mostu*
- *Rysy nawierzchni*
- *Korozja balustrad*

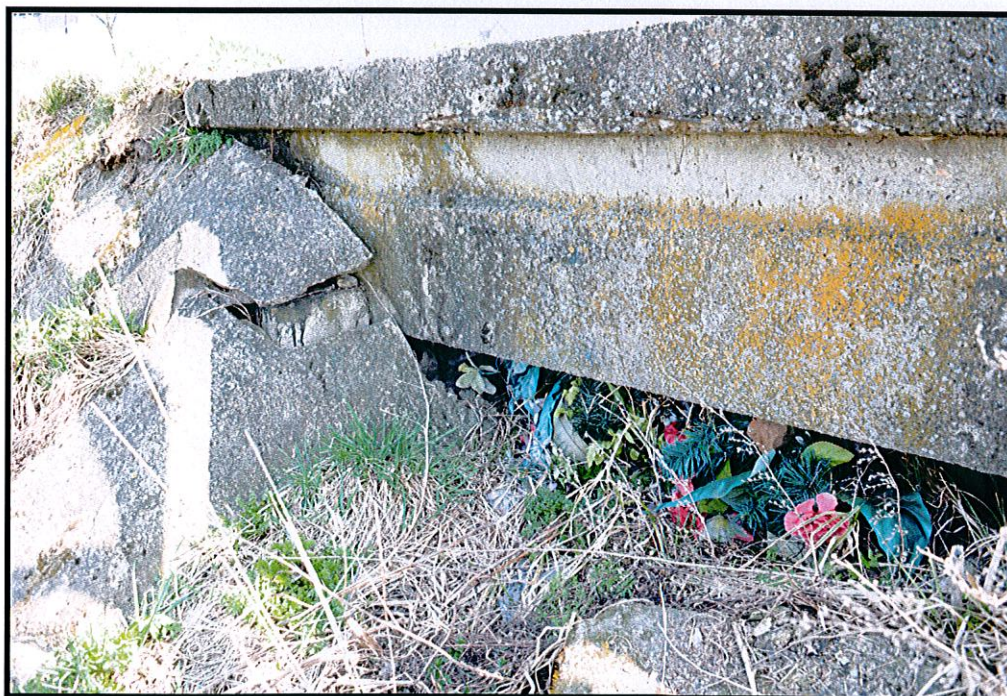
**Fot. 10. Gzyms od strony GW**

- *Ubytki betonu*
- *Korozja betonu*
