**PROTOKÓŁ**  
**Z PRZEGLĄDU ROZSZERZONEGO**  
(przeгляdu okresowego – pięcioletniego)  
**OBIEKTU MOSTOWEGO**

**OBIEKT: most nad rzeką Morawką**  
**w m. OGŁĘDA SZLACHECKA**

**W CIĄGU DROGI GMINNEJ: OD DROGI KRAJOWEJ NR 57 DO DROGI KRAJOWEJ NR 57 W m. MCHOWO**

Numer ewidencyjny: LNI – 1  
Administrator: Urząd Gminy w Przasnyszu

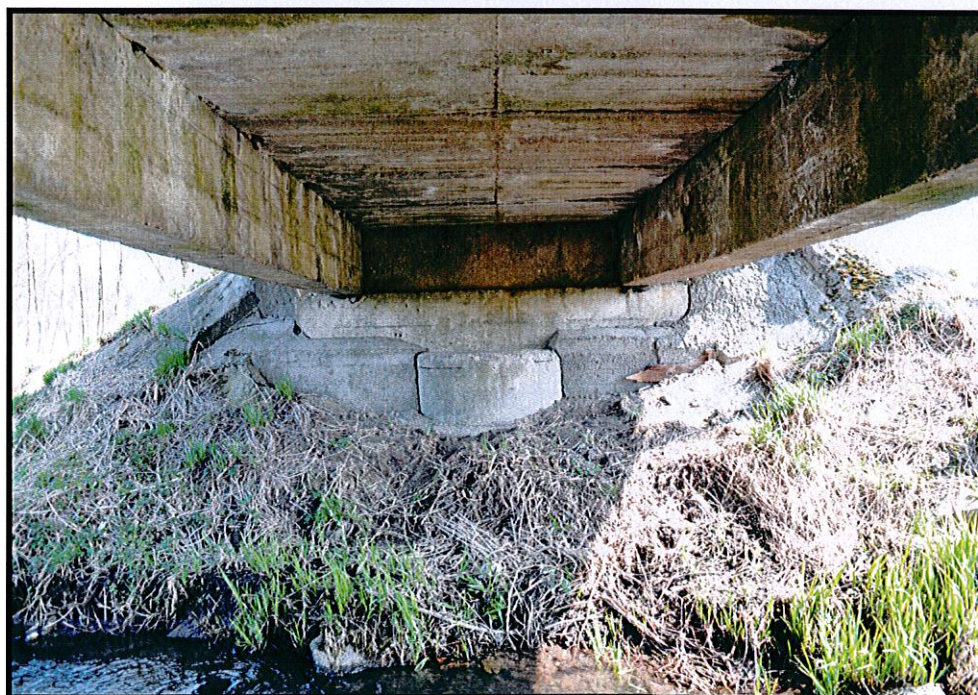
**Fot. 6. Konstrukcja obiektu od spodu**

- **Pomost** – Woda przedostająca się przez nieszczelną izolację powoduje zamakanie prefabrykatów pomostu. Występują wylugowania składników betonu, korozja biologiczna oraz korozyjne ubytki betonu. Lokalnie widoczne jest korodujące zbrojenie.

- **Dźwigary główne** – beton dźwigarów głównych jest skorodowany, z wylugowaniami i wykruszeniami pojedynczych ziaren. Widoczna jest deformacja dźwigarów w środku rozpiętości obiektu, konstrukcja jest ugięta.

- *Wykwity na dźwigarach i płycie pomostu*
- *Brak umocnienia koryta rzeki w obrębie mostu*
